PICO[◇] 7

Kvikguide

Engangssystem til sårbehandling
med negativt tryk

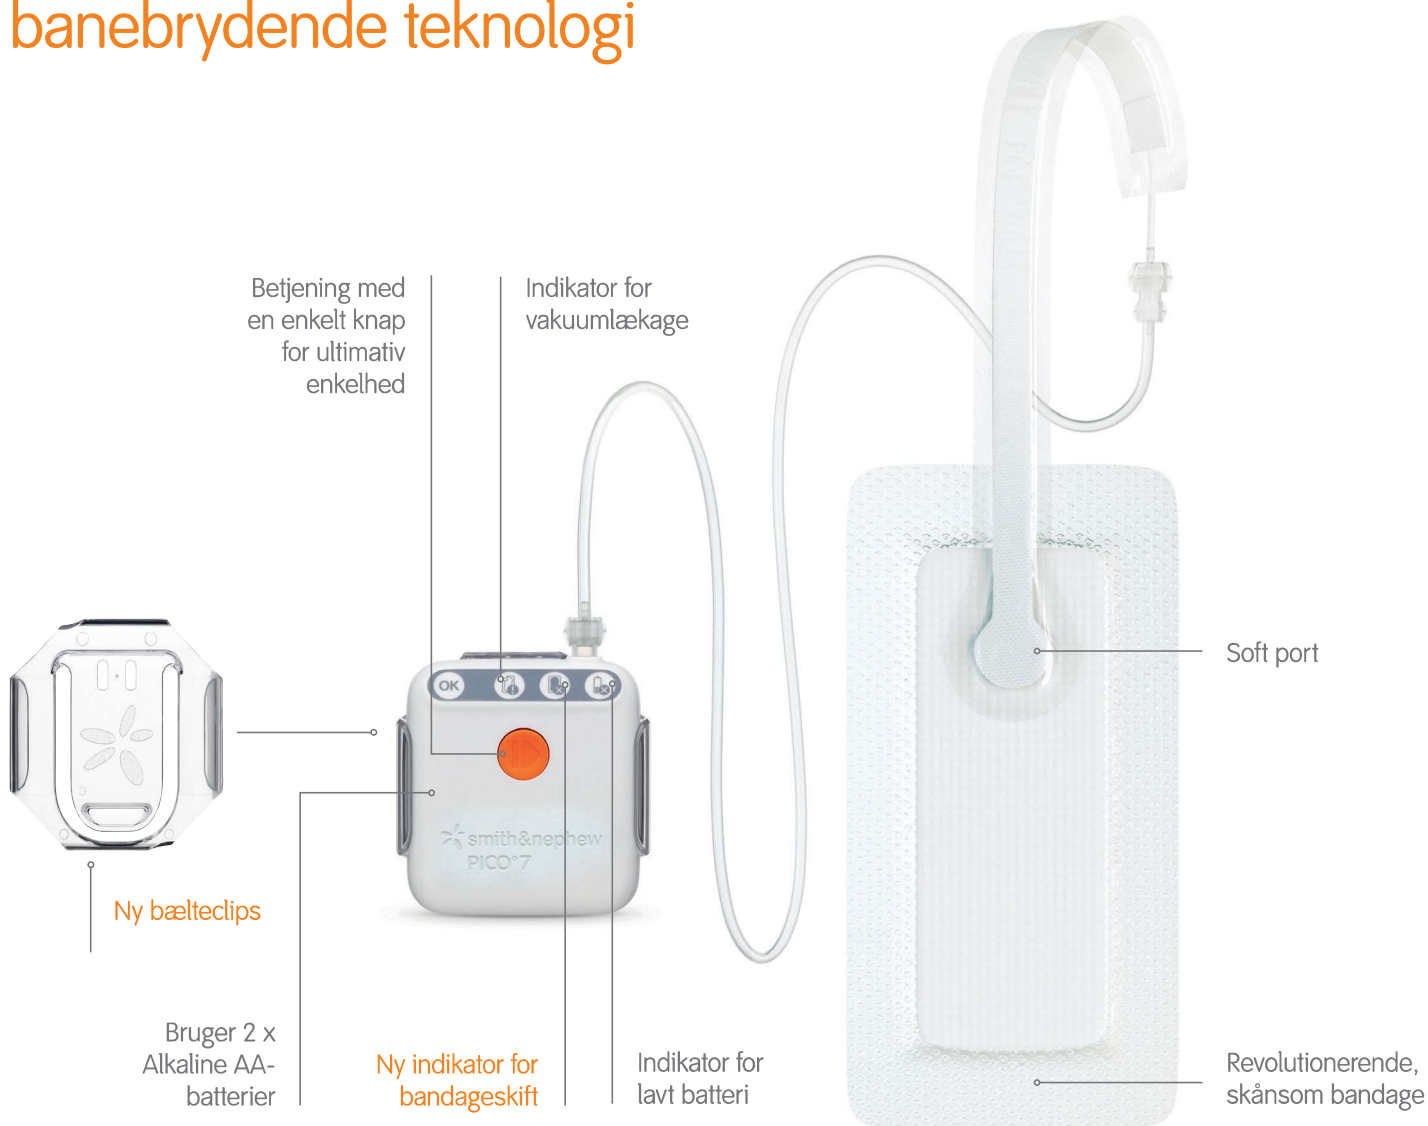
Vores bedste PICO nogensinde

PICO-pumpen klarer luftlækager mere end dobbelt så effektivt som sin forgænger.¹ Den forbedrede effektivitet vil kunne hjælpe sundhedsfagligt personale med at levere negativt tryk og kan potentielt anvendes på problematiske og vanskelige områder, der er "svære at forsøge"

- Nyt betjeningspanel med en indikator for fyldt bandage kan optimere antallet af bandageskift
- Et område til notering af startdato for behandlingen kan gøre det lettere at føre protokol

- Pumpen er blevet endnu mere støjsvag²
- Den nye bælteclips øger mobiliteten³
