# PICO<sup>◇</sup> 7

## Kvikguide

Engangssystem til sårbehandling  
med negativt tryk

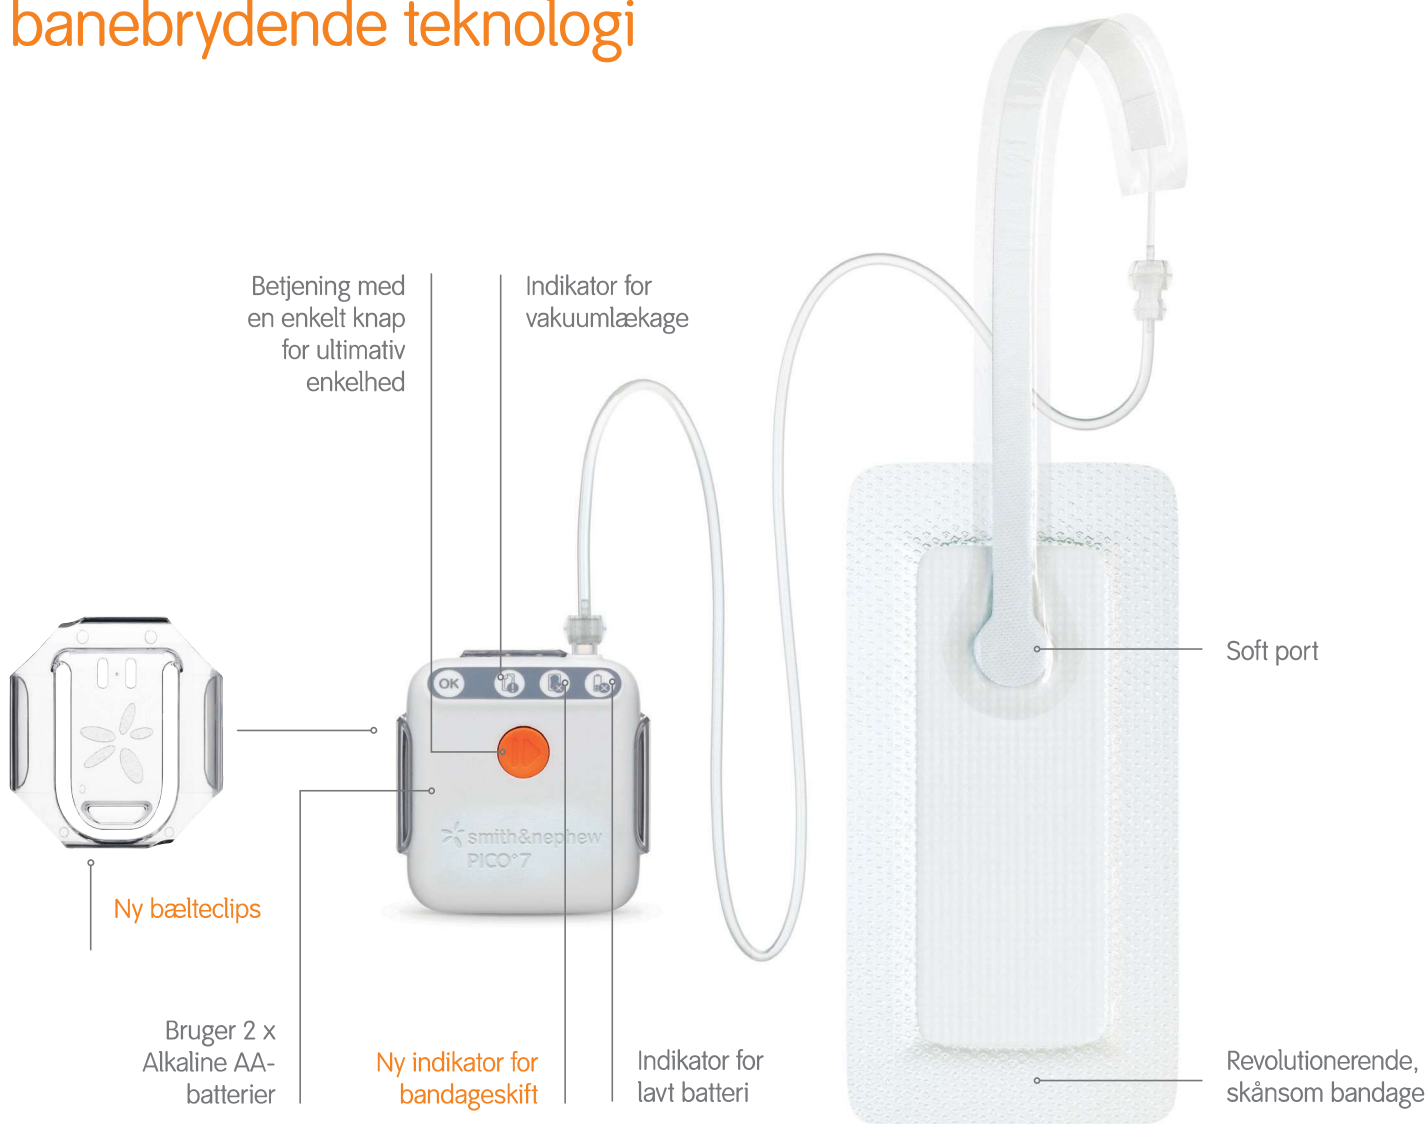
## Vores bedste PICO nogensinde

PICO-pumpen klarer luftlækager mere end dobbelt så effektivt som sin forgænger.<sup>1</sup> Den forbedrede effektivitet vil kunne hjælpe sundhedsfagligt personale med at levere negativt tryk og kan potentielt anvendes på problematiske og vanskelige områder, der er "svære at forsøge"

- Nyt betjeningspanel med en indikator for fyldt bandage kan optimere antallet af bandageskift
- Et område til notering af startdato for behandlingen kan gøre det lettere at føre protokol

- Pumpen er blevet endnu mere støjsvag<sup>2</sup>
- Den nye bælteclips øger mobiliteten<sup>3</sup>
