# PICO<sup>◇</sup> 7

## Kvikguide

Engangssystem til sårbehandling  
med negativt tryk

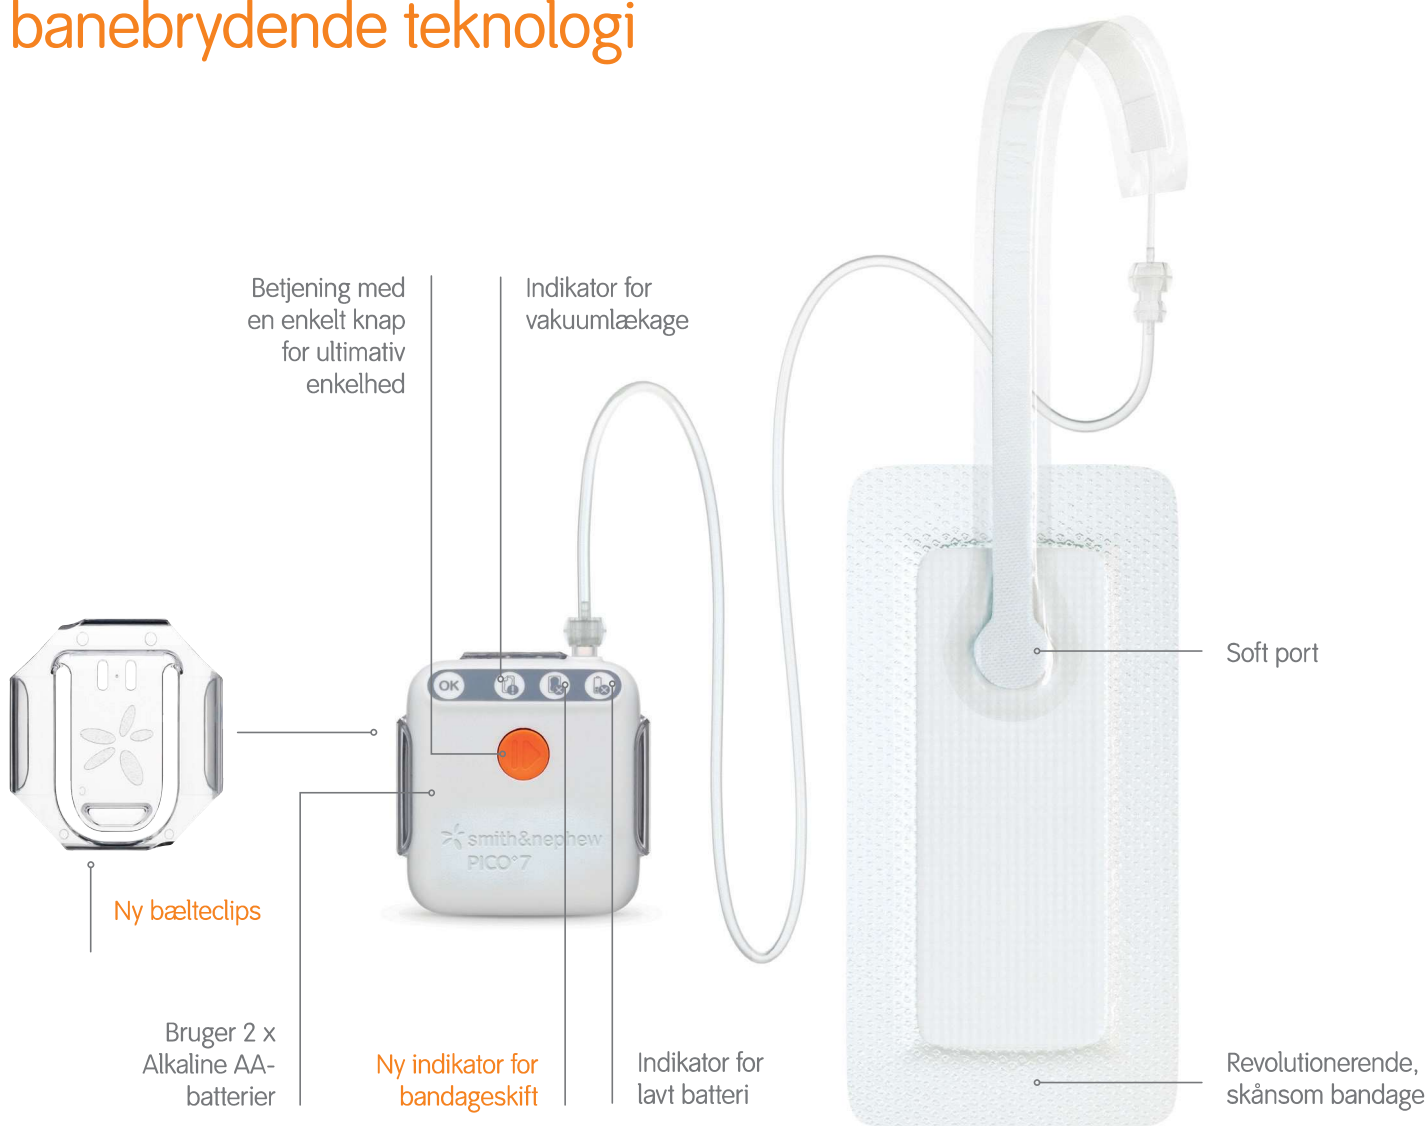
## Vores bedste PICO nogensinde

PICO-pumpen klarer luftlækager mere end dobbelt så effektivt som sin forgænger.<sup>1</sup> Den forbedrede effektivitet vil kunne hjælpe sundhedsfagligt personale med at levere negativt tryk og kan potentielt anvendes på problematiske og vanskelige områder, der er "svære at forsøge"

- Nyt betjeningspanel med en indikator for fyldt bandage kan optimere antallet af bandageskift
- Et område til notering af startdato for behandlingen kan gøre det lettere at føre protokol
