# PICO<sup>◇</sup> 7

## Kvikguide

Engangssystem til sårbehandling  
med negativt tryk

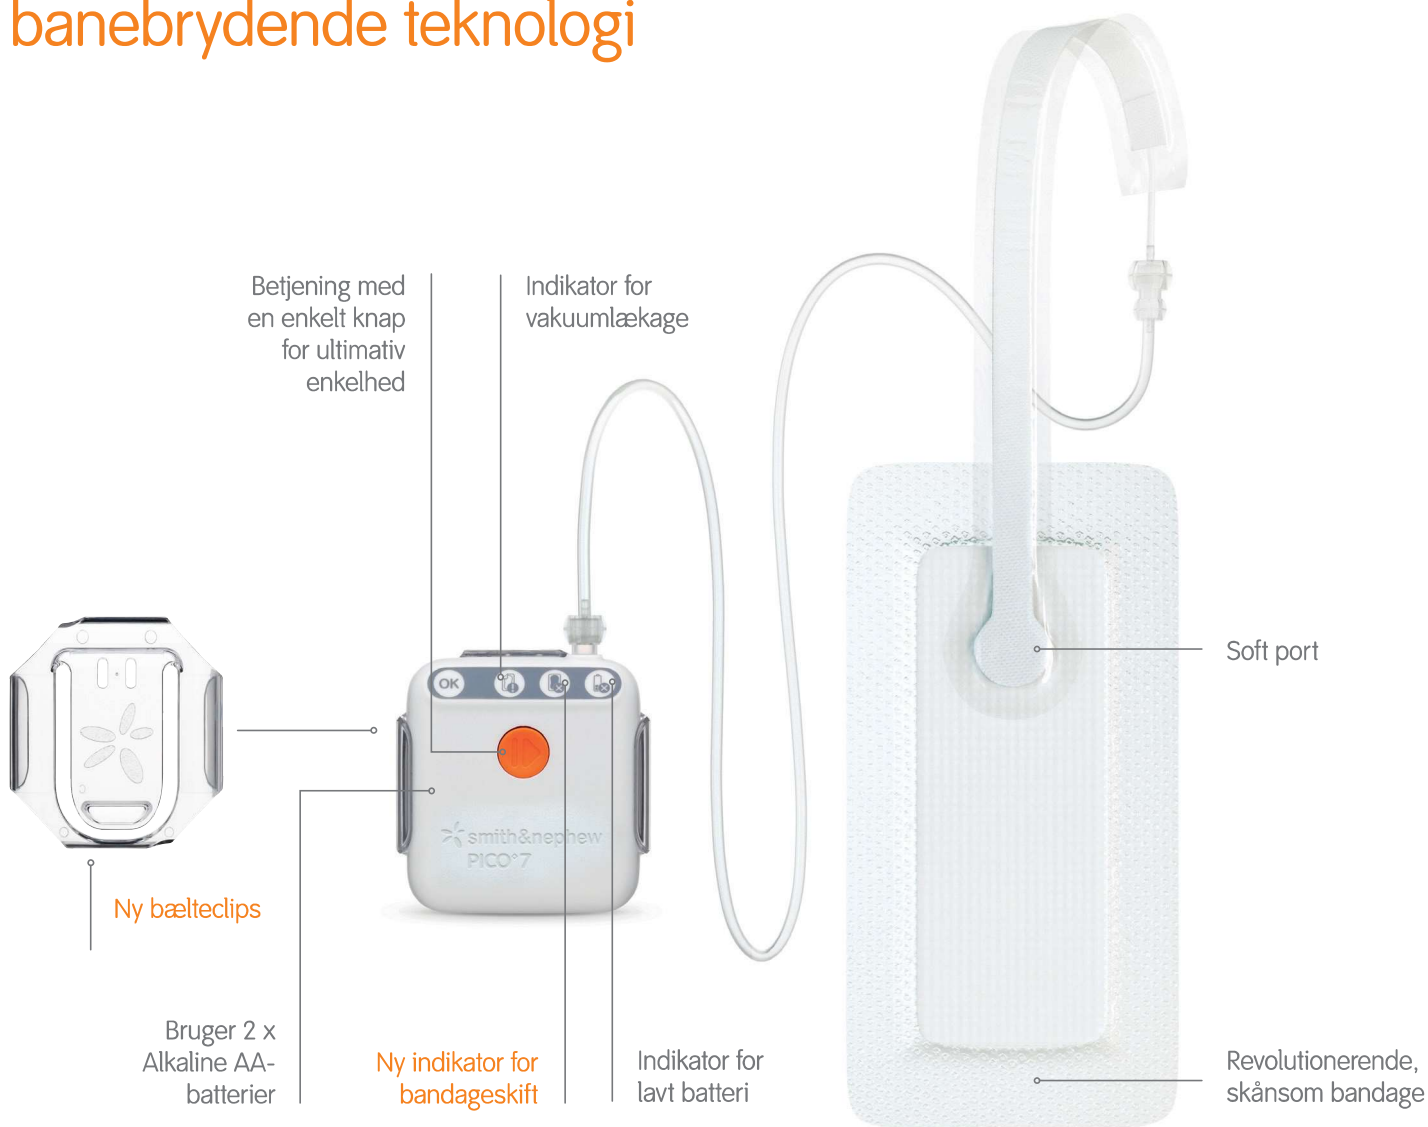
## banebrydende teknologi

PICO-pumpen klarer luftlækager mere end dobbelt så effektivt som sin forgænger.<sup>1</sup> Den forbedrede effektivitet vil kunne hjælpe sundhedsfagligt personale med at levere negativt tryk og kan potentielt anvendes på problematiske og vanskelige områder, der er "svære at forsøge"

- Nyt betjeningspanel med en indikator for fyldt bandage kan optimere antallet af bandageskift
- Et område til notering af startdato for behandlingen kan gøre det lettere at føre protokol

- Pumpen er blevet endnu mere støjsvag<sup>2</sup>
- Den nye bælteclips øger mobiliteten<sup>3</sup>
